오대산 중대 적멸보궁의 건축사적 의미와 가치

도윤수(동국대학교 불교학술원)

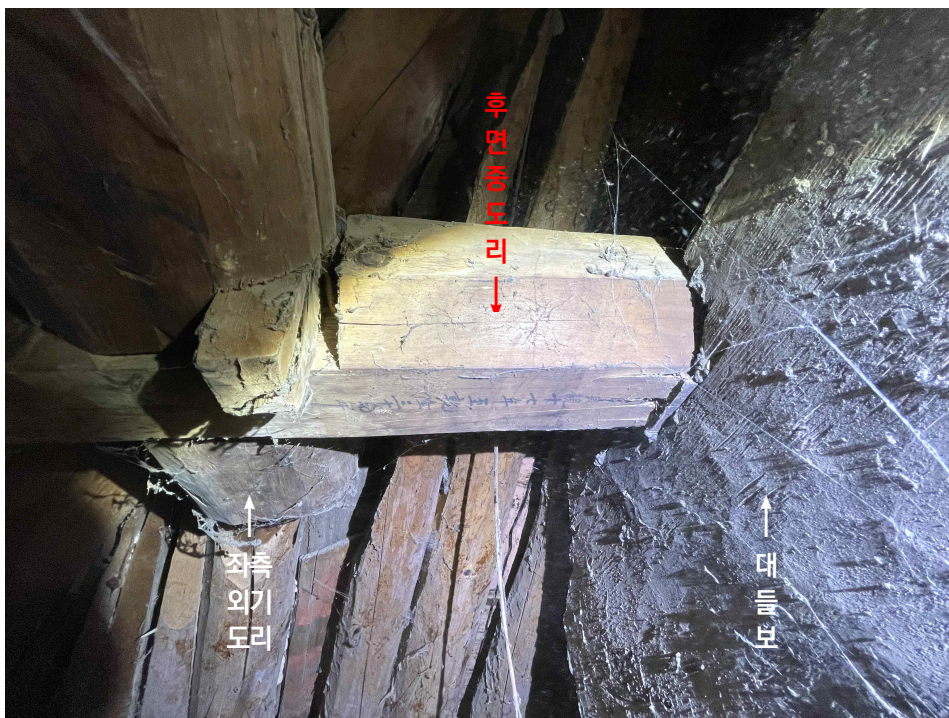
그림 2. 후면 중도리 목서 위치

○ 후면 중도리 하면 목서2)

自貞觀十七年 至乾隆三十二年

(이 건물은) 정관 17년(643)에 시원하여 건륭 32년(1767)에 이른다.3)

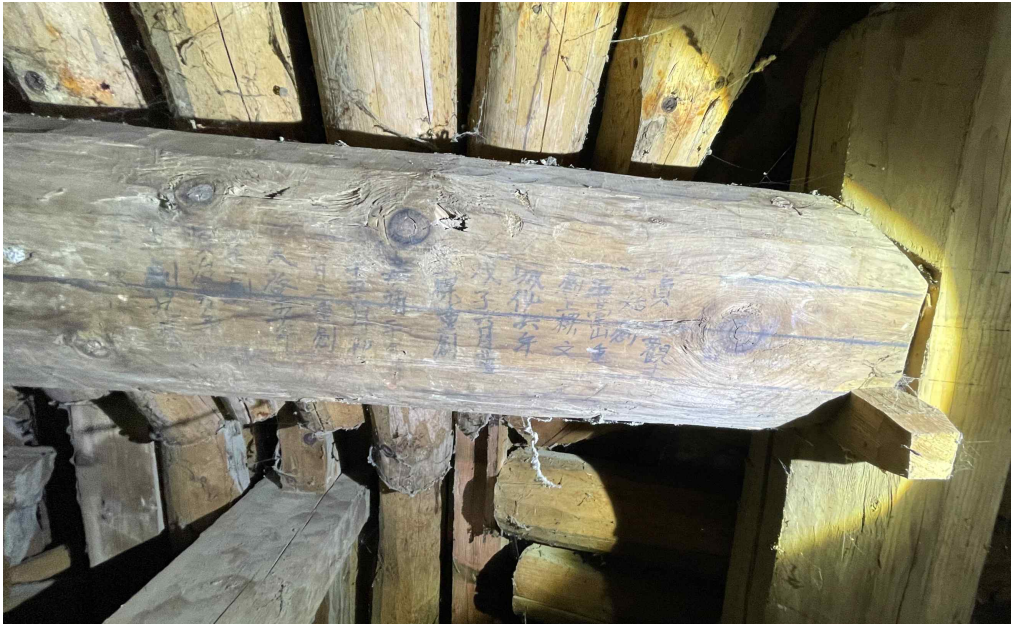
그림 3. 좌측 외기도리 목서 위치

○ 좌측 외기도리 하면 목서

貞觀十 七始創	五臺山重 創上樑文	城化 ₍₄₎ 六 年	戊子六月 十四日	上樑重創	嘉靖二十 年	辛丑六月初 六日三重創	天啓五年	四重創	順治六年	五創九月	日庚寅年	木手秩	法云	守軒	興樂	仅玄	就心	緣承	澄淨	就尊	雲草	高業龍	供養三平	戒生	木熙 ₍₅₎ (監)	別機 ₍₆₎	別坐	戒勤
------------	--------------	--------------------------	-------------	------	-----------	----------------	------	-----	------	------	------	-----	----	----	----	----	----	----	----	----	----	-----	------	----	--------------------------	-------------------	----	----

정관17(643)년 시창7)한 오대산 (중대의) 중창상량문

성화6년⁸⁾ 무자(1468) 6월 24일 상량중창
 가정20년 신축(1541) 6월 초6일 3중창
 천계5년(1625) 4중창
 순치6년⁹⁾ 5창 9월 일 경인(1650)년
 목수 명단법운, 수헌, 흥락, 근현, 취심, 연승, 징정, 취존, 운초, 고채룡
 공양¹⁰⁾ 삼평, 계생
 목감¹¹⁾ 별기
 별좌¹²⁾ 계근

위 목서에서 특히 주목해서 볼 부분은 1468년에 중창하였다는 기록이다. 조선 세조는 1465년에 오대산 상원사의 중창을 지원하고, 1467년에는 상원사에 머무르고 있는 신미에게 강릉부의 산산제언(蒜山堤堰)을 하사하여 경제적 지원을 아끼지 않았다. 이러한 세조의 지원을 바탕으로 오대산 상원사를 중심으로 중창이 진행된 시기에 현 적멸보궁의 건축물 역시 중창되었음을 보여주는 기록이라 할 수 있다. 다만, 이 기록 자체만으로는 1468년 중창이라는 표현이 실제 이전 건축물에 대한 중창을 의미하는지, 아니면 건축물 자체는 신창이지만 643년 사리보장을 초창으로 인지하고 1468년 불사를 중창으로 표현한 것인지 명확하게 구분되지 않는다. 이에 대한 판단은 기존 학술조사에서 시행한 목재연대측정을 근거로 추가적인 판단이 필요하다. 연대측정의 결과를 보면 속집의 기둥은 수종이 전나무로 1317~1347년 사이에 별목된 것으로 추정되었고, 중도리 부재 역시 동일한 수종과 연대로 추정되었다. 한편 목서가 확인된 외기도리의 경우 잣나무로 1470~1650년에 별목된 것으로 추정되었으며, 외부기둥의 경우 박달나무로 1746~1913년 사이에 별목된 것으로 추정되었다. 목재의 수종이 전나무, 잣나무, 박달나무로 연륜연대분석이 불가능하여 탄소연대측정 결과라는 점에서 다소 신뢰도가 떨어진다는 점¹³⁾을 감안하여도, 1468년 중창 이전에 이미 배전이 존재

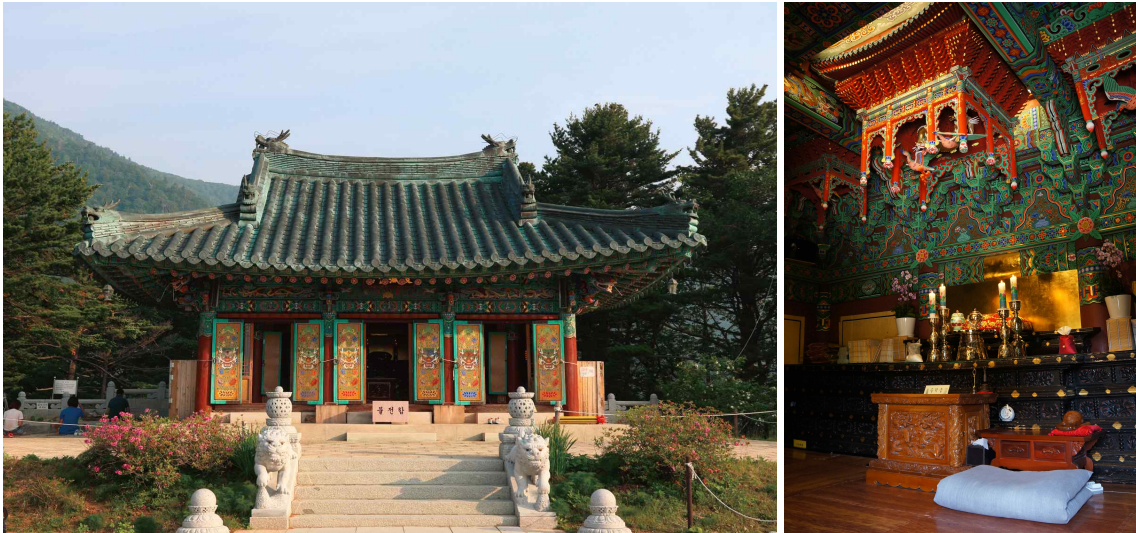
그림 4. 평창 오대산 중대 적멸보궁 정면, 내부 전경

적멸보궁의 내외부 2중 건축물은 각기 시대를 달리하여 각각의 건축양식도 다르게 나타난다. 외부 건축물은 익공을 사용한 팔작지붕의 정면3칸, 측면 2칸의 건축물이고, 내부 건축물은 다포를 사용하여 정면 3칸, 측면 2칸을 구성하고 있다. 여기서 특히 주목되는 부분은 내부 건축물에서 보이는 의장양식과 구조형식으로, 남북한 합쳐서 7동 정도만 남아 있는 조선전기 다포 건축물과 많은 유사점이 있어, 양식검토를 통하여 건축물의 편년과 한국건축사에서의 의미를 살펴볼 수 있다.

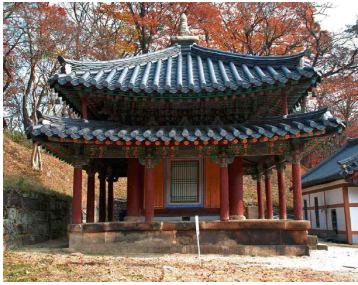
그림 6. 문경 봉암사 극락전 측면 전경, 평면도, 단면도(『봉암사 극락전 실측조사보고서』, 문경시, 2008)

적멸보궁과 같은 2중 평면은 국내에서는 동일한 사례를 찾아 볼 수 없지만, 굳이 유사사례를 들자면 문경 봉암사 극락전을 들 수 있다. 봉암사 극락전은 외견상 정면 측면 3칸의 정방형 평면에 2중의 지붕을 하고 있으나 평면과 가구구성을 보면 내부의 사방1칸짜리 건축물에 마치 차양칸과 같이 1칸 너비의 퇴칸을 사방에 덧달은 독특한 모습의 건축물이다. 이처럼 내부건축물 사방으로 퇴칸을 덧달아 내었다는 점과 내외부의 기둥열이 맞지 않는다는 점에서 공통점을 찾을 수 있다. 그러나 지붕의 처리방식과 내외부의 건립시기의 간극 등에서 적멸보궁과 봉암사 극락전은 차이를 보여 같은 유형의 건축물로 보기에는 어려움이 있다.

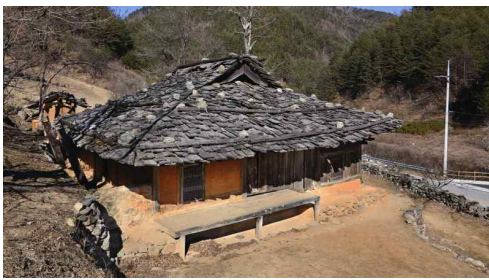
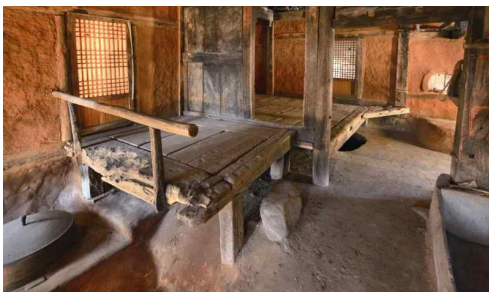
그림 7. 삼척 신리 너와집(김진호가옥 외관, 내부, 평면도)

적멸보궁과 같은 2중 평면은 불전건축이 아니라 오히려 민가에서 확인할 수 있는데 바로 ‘겹집’이라 부르는 민가의 평면 형식이다. 겹집은 실내의 실들이 위아래 2줄 또는 3줄 드으로 겹쳐져 있는 평면의 살림집을 의미하는데, 지리상 한반도의 동쪽에 위치한 함경도 지역에서부터 태백산맥이 길게 뻗은 강원도와 경상도 북부지역, 소백산맥의 지리산을 거쳐 전남 내륙 산간지역에서 주로 발달하였다. 중국 지린성吉林省과 랴오닝성遼寧省 등 조선족이 거주하는 집도 주로 겹집 구조인데 기후적인 요인에 의해 발달한 평면 형태로 알려져 있다. 국내 남아 있는 대표적인 겹집의 사례로 강원도 삼척 신리 너와집(국가민속유산)을 들 수 있다. 너와집의 평면은 거의 대부분 밭‘전(田)’자 형식의 겹집으로 되어 있는데, 한 채의 집안에 마루, 안방과 사랑방 등의 여러 방과 정지(부엌), 심지어 마구(외양간)까지 들인 폐쇄적인 평면구성을 취하고 있다. 이는 기후 및 외부적 환경의 대응에 따른 결과로, 각 실을 서로 붙여 건물의 외부 노출을 최소화하고 내부에서 발생한 온기(잠열)를 최대한 가두어 극심한 추위를 견디기 위한 목적이며, 마구를

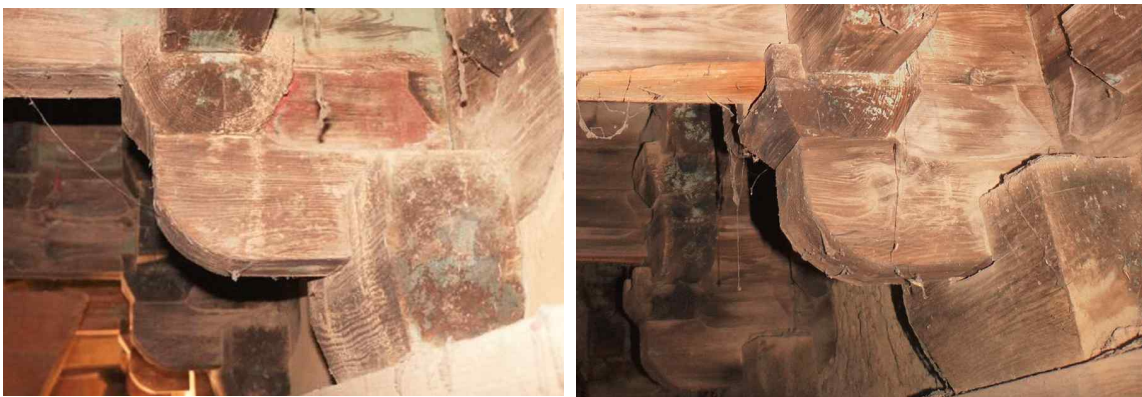
그림 10. 초제공의 마구리 형태(좌: 4번 공포의 원형 마감, 우: 10번 공포의 직철 마감)

내외2출목인 내부 건축물 공포의 모습을 살펴보면 초제공부터 4제공까지 4개의 살미가 모두 다른 형태로 가공되어 있다. 가장 아래쪽에서 주두와 결구되는 초제공은 내외부가 모두 교두형(翹頭形)으로 주심의 첨차와 동일한 형태이다. 다만, 초제공의 마구리를 다듬은 방식을 보면 대부분 원호형으로 둥글게 구슬려 깎은 모습이 보이지만, 몇몇의 경우에는 직절된 형태로 나타나고 있다. 그러나 직절된 부재의 치목수법이 송대 건축규범서인 『영조법식』에서 규정한 고식의 기법은 아닌 것으로 보이며 형태적으로만 대략적으로 3번 정도 깎은 모습으로 보인다.

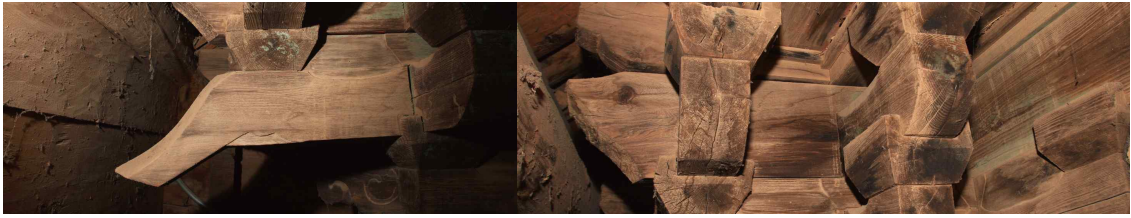
그림 13. 1번 공포 2제공 양서

그림 14. 17번 공포 3제공의 삼분두형 마감

2제공 외출목 부분은 앙서(仰舌)로 처리하였고 내출목 부분은 교두형이다. 앙서의 끝은 살미의 하단보다 아래쪽으로 더 내려와 있으며, 상면에는 중심선을 정점으로 경사지게 처리하여 두번의 내반된 곡선으로 마무리되었다. 앙서의 하단에는 쌍산(雙山)문양의 초각이 확인된다.

3제공의 외출목 부분은 고식의 보머리와 같이 삼분두 형태로 처리하였다. 그러나 부재의 깎은 부분이 모두 내반된 곡선으로 처리되어 있으며, 부재의 폭 역

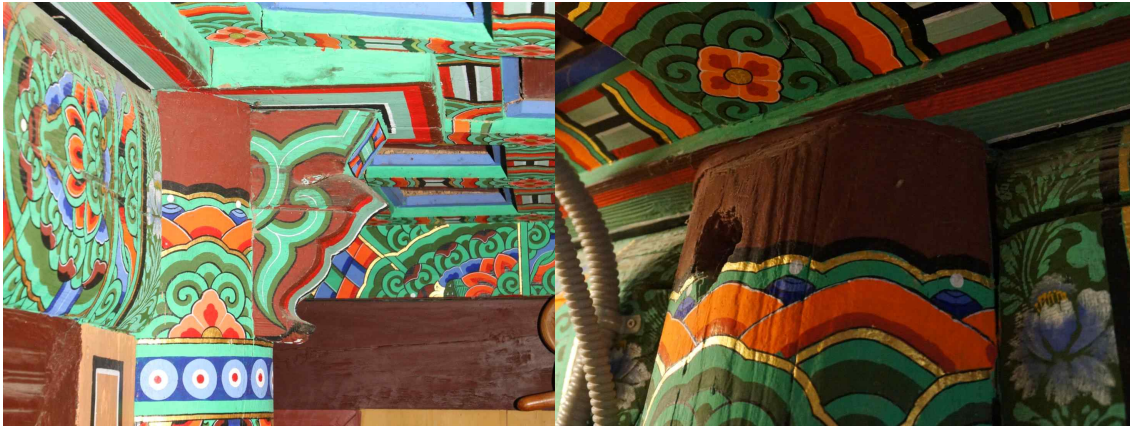
그림 15. 창방 뿔목

그림 16. 기둥머리 편수깎기

이상에서 살펴본 공포에 나타난 의장양식 이외에도 적멸보궁에는 시대를 판별할 수 있는 몇가지 중요한 의장양식이 나타나는데 기둥의 경우 배흘림이 표현되어 있으며, 일부 이기는 하지만 기둥 머리를 평평하게 깎아 평방의 폭과 일치시키는 편수깎기 수법이 남아 있다. 기둥머리를 서로 연결하는 창방의 경우 귀기둥에서 전면의 창방과 측면의 창방이 교차되면서 외부로 뻗어나오는 창방 뺨목에서 독특한 의장수법이 보인다. 창방뺨목의 형태를 보면, 사단을 사선으로 처리하고 그 아래를 둥글게 깎아 부등변(不等邊) 연화두식(蓮花頭式)¹⁶⁾으로 처리하였다.

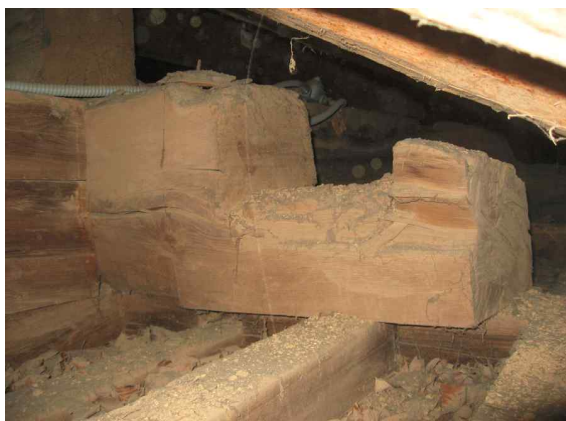
그림 17. 적멸보궁의 대들보 머리와 주상포 상세도

적멸보궁 내부 건축물의 공포 구성에 있어 들보는 외부로 돌출되어 있지 않고 외1출목 위치에서 보머리가 끝나고 있으며, 주심의 위치에는 보 머리에 도리를 결구하던 흔적이 확인된다. 들보의 아랫면에는 포의 첨차와 뜯장여가 별도의 결구없이 단순히 올려놓은 형상을 하고 있다. 이와 같이 보머리가 외부로 돌출되지 않은 사례는 봉정사 대웅전과 개심사 대웅전을 들 수 있다. 개심사 대웅전은 외2출목 내3출목으로 적멸보궁과 차이가 있지만 봉정사의 경우는 적멸보궁과 같은 내외부 2출목으로 구성되어 있다. 봉정사 대웅전은 적멸보궁과 많은 부분에서 유사한 면이 나타나는데, 들보의 결구방식에서도 포의 상부에 얹혀져있고 외출목 도리 뒤쪽에 보머리가 자리하고 있어 외부에서는 전혀 노출되지 않는 모습이 동일하게 확인되고 있다. 반면 개심사의 경우 들보의 머리가 외1출목과 주심사이에 위치하지만 포의 뜯장여, 내2출목과 3출목의 첨차가 보와 결구되고 운공이 들보와 같은 높이에 위치하고 있어 외부에서 보기에 마치 보머리처럼 보이도록 처리하는 방식이 적멸보궁의 구성법과는 차이를 보인다. 공포와 들보의 결구방식이라는 구조적 측면에서 적멸보궁은 봉정사 대웅전과 상당히 유사한 측면이 있다고 할 수 있다.

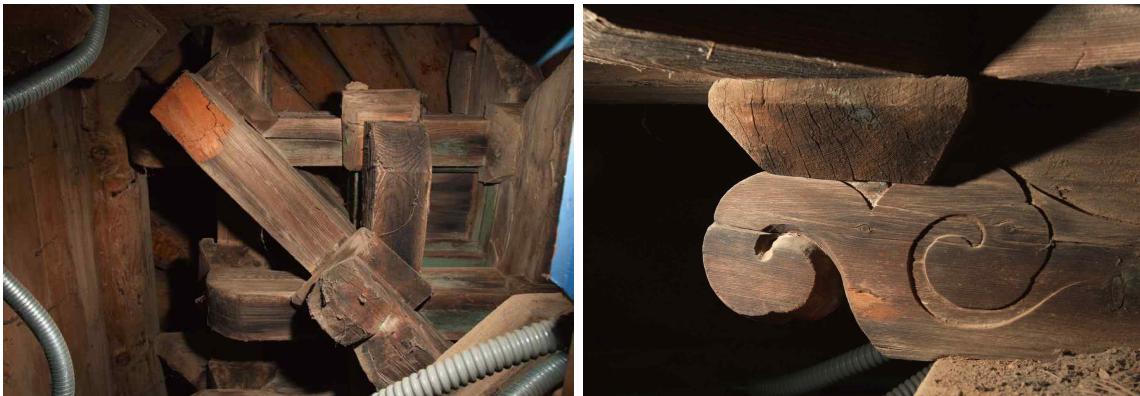
그림 22. 1번 공포(전면 향좌측 귀포) 양시(좌)와 한대의 운공형 살미(우)

귀포의 구성을 보면 45도 방향으로 한대가 구성되어 있는데, 주간포와 주상포의 초제공이 교두형인데 반해 한 대에는 초제공 위치에 운공형의 살미를 배치하였다. 귀포의 좌우대는 출목첨차의 외부로 뻗어나오지 않고 안쪽에서 마무리되고 있는 것으로 보인다.¹⁵⁾

주간포와 주상포의 초제공이 교두형인데 반해 한 대에는 초제공 위치에 운공형의 살미를 배치하였다. 비교 검토 대상의 건축물 중 측면에 공포가 구성되어 있는 심원사 보광전, 승례문, 봉정사 대웅전, 청평사 극락전 등에서 귀포의 한대만 다른 형태의 살미를 배치한 사례는 확인되지 않는다. 다만 승례문의 경우 귀포에서만 초제공의 양서에 운공형 초각이 덧붙여져 있는 독특한 의장수법을 보여주고 있다. 특히 상층 귀포의 경우 좌·우대의 초제공 살미는 운공형으로 다른 공포의 교두형 초제공과는 다른 형태를 하며, 한대는 다시 교두형 살미를 배치하고 있어 적멸보궁과는 정반대의 배치방식을 보여준다. 이와 같이 한대의 초제공만 다른 의장 기법으로 구성된 사례는 현재로서는 적멸보궁이 유일한 사례로 향후 추가적인 연구가 필요한 부분이다.

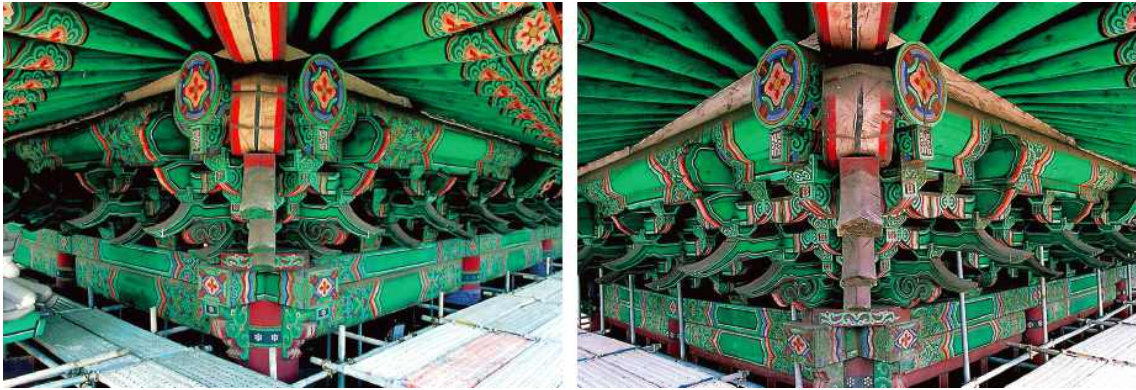
그림 23. 송례문 하층귀포(좌상), 상층 귀포(우상) 화재 이전 현황과 상층 귀포 상세도(하)

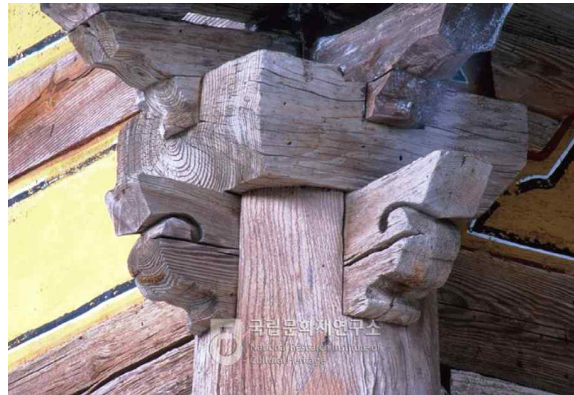
그림 24. 석왕사 응진당 공포 상세도(좌)와 무위사 극락전 창방뿔목 상세(우)

앞서 살펴보았듯이 적멸보궁의 기둥에는 배흘림과 편수깎기가 나타나고 있으며, 창방뿔목에는 부등변 연화두가 표현되어 있다. 편수깎기의 경우 그동안 봉정사 대응전이 거의 유일한 사례로 알려져 있었다. 창방뿔목의 모습은 석왕사 응진당과 봉정사 대응전에서 유사한 모습이 확인되며, 조선초 주심포 건추물인 무위사 극락전에서 유사한 형태가 보인다.

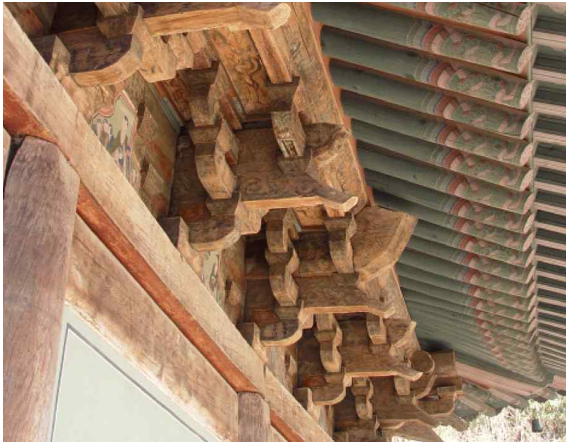
그림 25. 봉정사 대웅전 기둥의 편수깎기와 창방뿔목 상세도
